**IDENTIFIKASI TINGKAT KERUSAKAN JALAN  
BERDASARKAN SURFACE DISTRESS INDEX (SDI) PADA RUAS  
JALAN  
RATE RATE – LADONGI KABUPATEN KOLAKA TIMUR**

**IDENTIFICATION OF ROAD DAMAGE LEVEL BASED ON SURFACE  
DISTRESS INDEX (SDI) AT THE ROAD LEVEL RATE LEVEL - LADONGI  
KOLAKA TIMUR REGENCY**

**Dewa Made Ratmawan<sup>1</sup>, Adris A. Putra<sup>1</sup>, La Ode Muh. Magribi<sup>1</sup>**

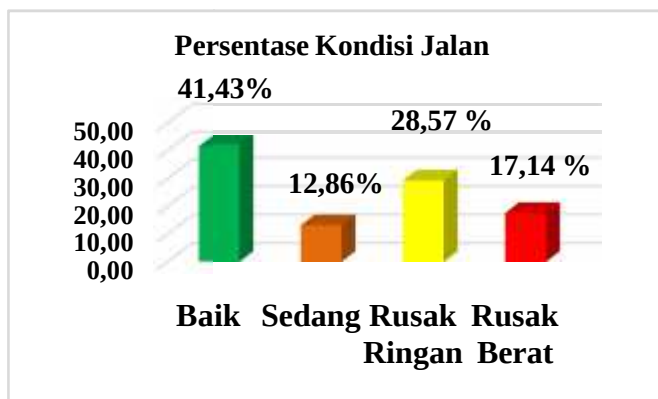
**Gambar2. Grafik Persentase Kondisi Ruas Jalan Rate Rate-Ladongi**

Kondisi jalan baik sebanyak 29 segmen, kondisi jalan sedang sebanyak 9 segmen, kondisi jalan rusak ringan sebanyak 20 segmen, dan kondisi jalan rusak berat sebanyak 12 segmen. Persentase kondisi jalan dapat dilihat pada **gambar2**. berikut ini.

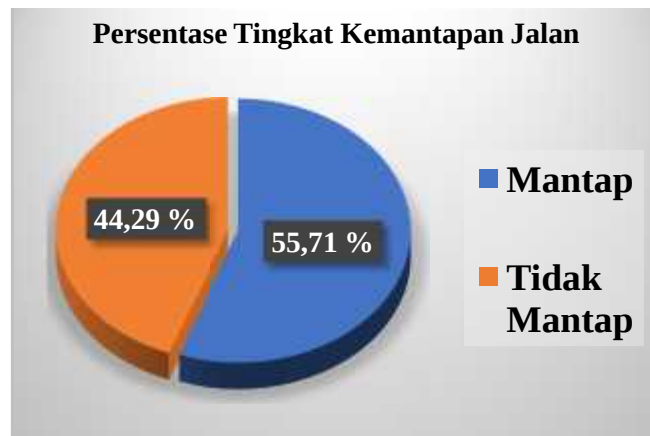
**Gambar3. Persentase Tingkat Kemantapan Ruas Jalan Rate Rate-Ladongi**

Jika kondisi jalan baik dan sedang maka jalan dikategorikan mantap, tetapi jika kondisi jalan rusak ringan dan rusak berat maka jalan dikategorikan tidak mantap. Berdasarkan Gambar 5.5 grafik persentase tingkat kemantapan ruas jalan Rate rate-Ladongi Kabupaten Kolaka Timur didapatkan tingkat kemantapan jalan. Jalan mantap sebanyak 38 segmen dengan persentase 55,71 % dan jalan tidak mantap sebanyak 31 segmen dengan persentase 44,29 %.
